第3章 特別史跡巢山古墳の概要

第2節 巢山古墳の概要

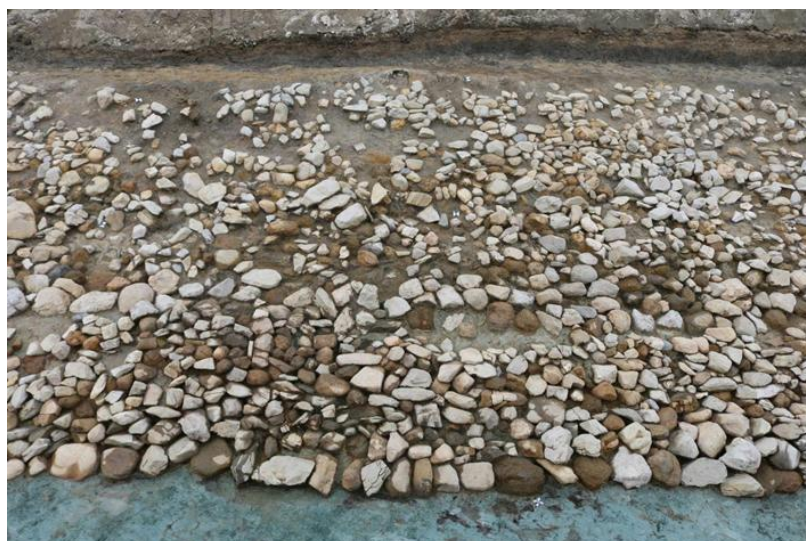
後円部の葺石は、上部で拳大、下部では大型の石材が使われている。葺石の傾斜角度は約20度で、大型石材が使用される下部(標高48m付近)に傾斜変換点がある。変換点から墳丘第一段までは、傾斜角度が約25度に立ち上がる。

後円部葺石等検出状況(1801調査区南東から)

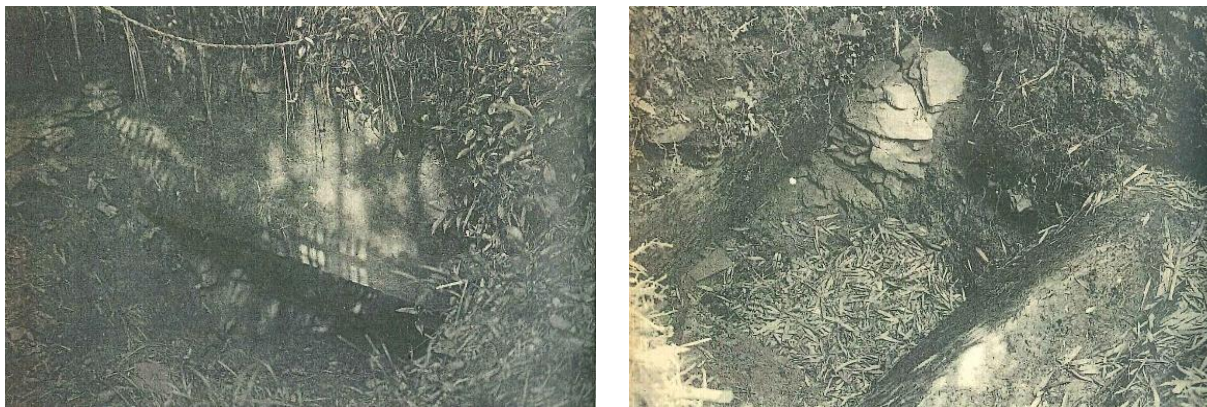
図3-2 石室実測図

後円部頂上には大きな盗掘坑が残るのみであるが、上田三平氏の史跡指定にともなう調査報告によると、竪穴式石室2基が確認されている。西の石室は長軸をほぼ南北にし、側壁は厚さ10cm、長さ30cm前後の割石で積まれ、幅は約136cmと推定されている。天井石は4枚残り、凝灰岩様の加

工した切石は長さ約230cm、幅約100cm、厚さ約21cmで、これを石室に横架する。その長さを通計すると約4.0mになるとされている。石室の高さは約1.1mあり、天井石の上に約1.5m余りの盛土があるとし、もうひとつの石室は東約1.8mを隔てて並び、深さ約1mのところ幅約2m位の天井石が3枚あるが、移動した痕跡があると報告されている。前方部方形壇にも小石室の存在が記録されている。

後円部の石室

『奈良県に於ける指定史跡』によると、大正12年(1923)に行われた実測調査にて、後円部頂上の盗掘痕から竪穴石室が2基確認されている(P38写真および図3-2)。それから約90年が経過する中で、土砂の流入や腐葉土の堆積により埋没し、現状では石室を目にすることはできない。表層はテイカカズラやベニシダに覆われている。

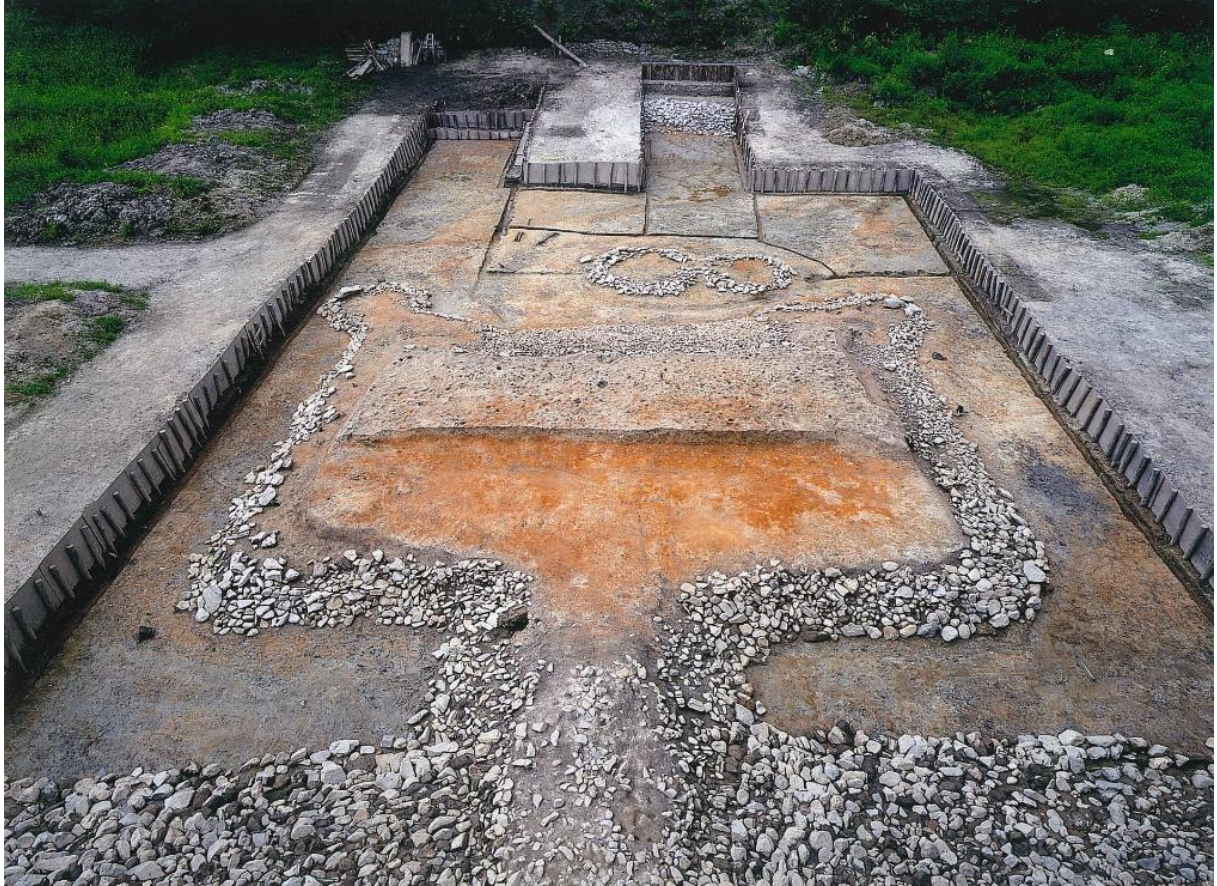
前方部の西側ほぼ中央部で墳丘から周濠に張り出す出島状遺構が確認された。高さは約1.5m、二段で築かれ葺石を施している。傾斜角度は南辺の約25～30度に対して、北辺は13～18度と緩やかである。基底部で、南北約16m、東西約12m、上端で南北約11.5m、東西約7mを測る。島の東側は方形で、東辺(墳丘側)から南辺および北辺へは直角に曲がり西方向に延びる。

出島状遺構（東から）

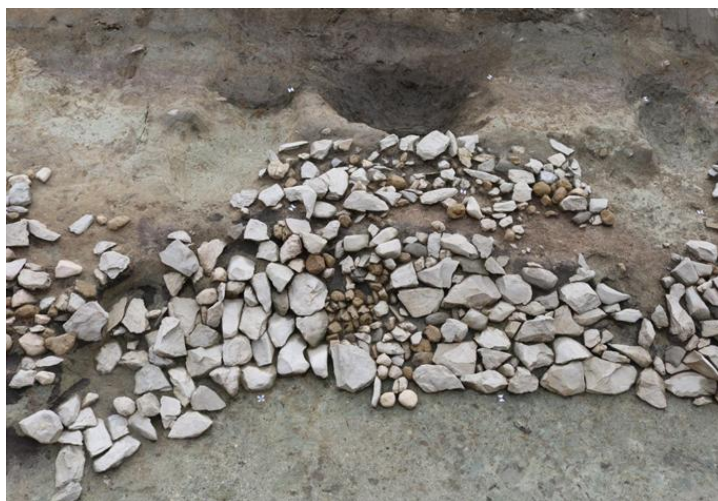
南側外堤斜面下部の基底石、区画石列、葺石を検出した。外堤は地山を削り出して成形した斜面に黒褐色粘土を貼り付け、この粘土の上に葺石等を施工している。全体的な平面形は後円部に沿って緩やかな円弧を描く。外堤斜面の傾斜角度は20～34度を測る。基底石は、区画石列、葺石と明確に区別できる大きさの石材を使用している。

外堤南東部葺石等検出状況（1802 調査区北西から）

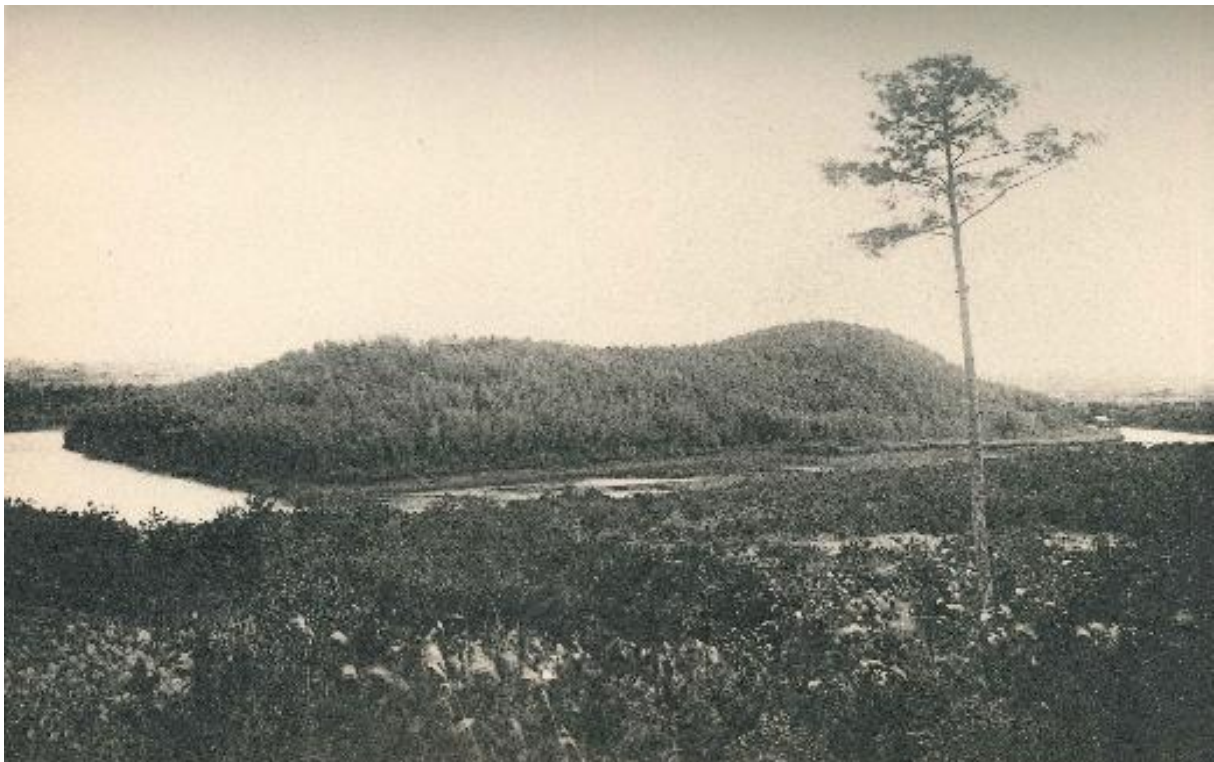
大正12年の巢山古墳の様子

[出典：『奈良縣に於ける指定史跡』第1冊史跡調査報告書]

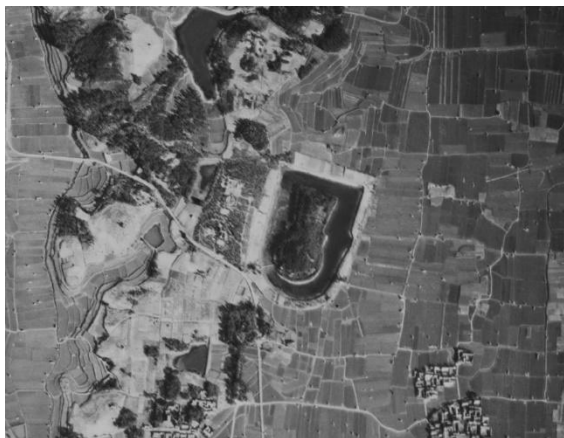
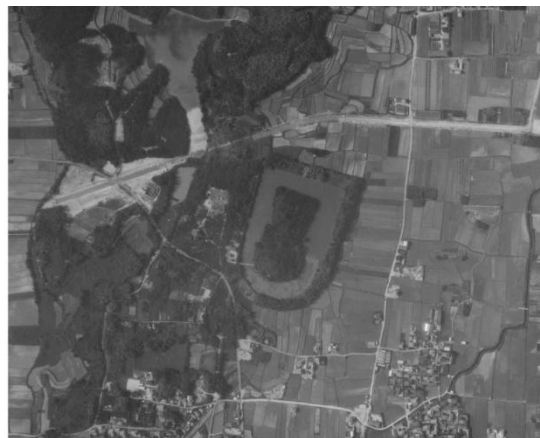
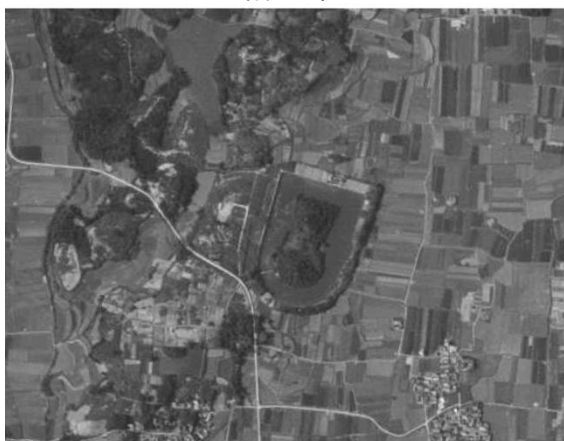
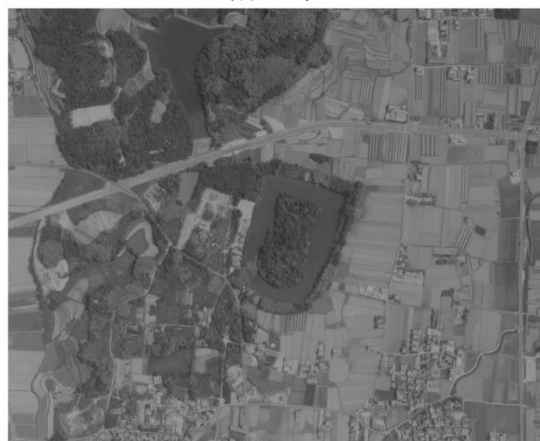
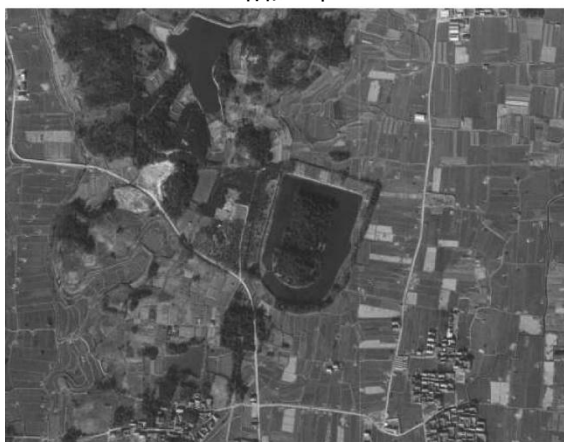
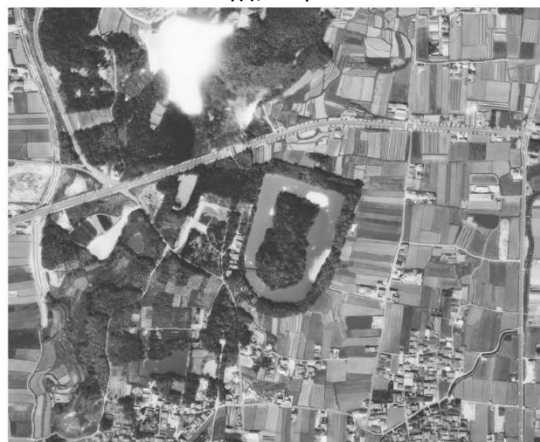
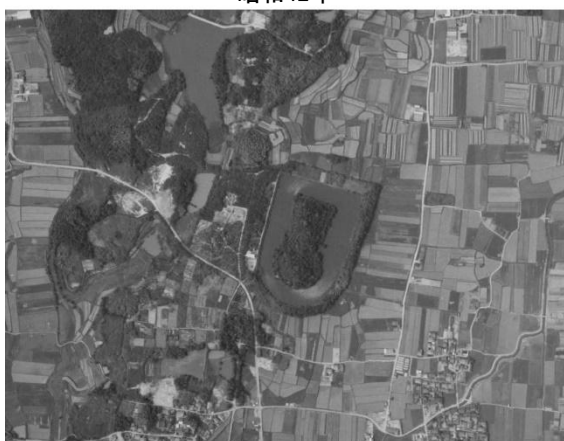
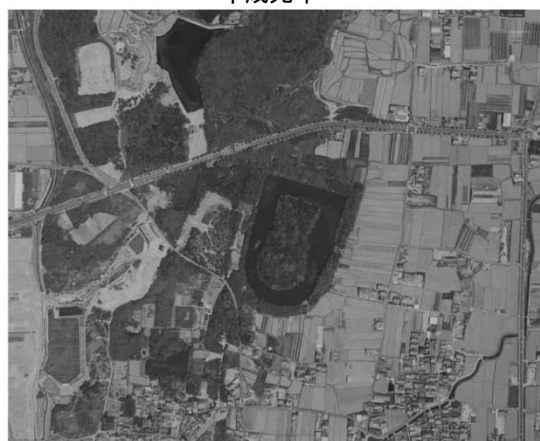
航空写真からみた巢山古墳の変遷

昭和23年に撮影された航空写真を見ると、墳丘上は依然として竹林であったためか、前方部で各段のテラスを視認することができる。外堤部は南東部分だけが竹林もしくは樹林地となっている。外堤部東側は、既に大きく削り取られ、戦前から水面積が拡大していたことがわかる。

昭和36年になると、墳丘上が樹木に置き換わったためか、各段のテラスを視認することができない。これ以降、墳丘部分は樹木が大きく生長し、上空だけでなく外堤部からも墳丘形態を認識することができなくなっている。外堤部は昭和40年代まで北側が畑として使われ、昭和51年には全周が概ね樹林地であった。しかし、昭和50年代後半から西側の開発行為が盛んになっていった。

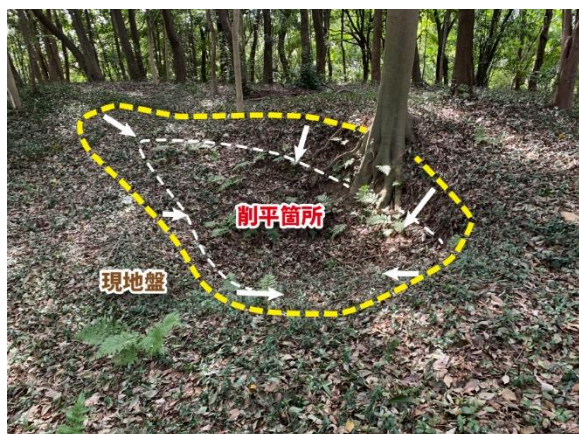
図 3-14 後円部頂上の窪地

発掘調査による学術的価値の解明や保存状況の確認は将来的な課題としても、盗掘痕に雨水が溜まり、石室上部の堆積土に浸透していることから、保存環境の改善が必要な状況にある。さらに盗掘痕の脇に樹木が生育していることから、根の伸張による影響も心配される。

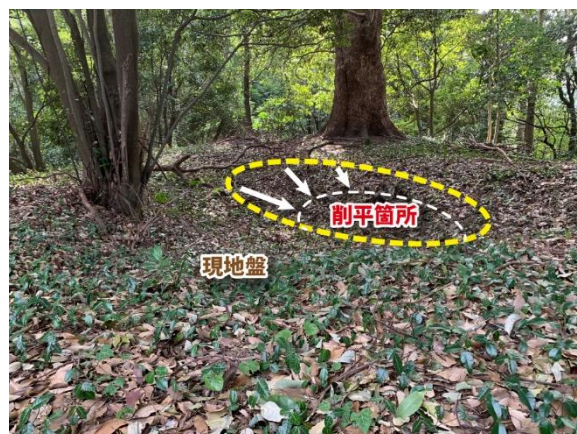
図 3-15 方形壇頂上の窪地

『奈良県に於ける指定史跡』によると、方形壇にも石室の存在が記されていることから、頂上部分の窪みは盗掘痕の可能性がある。

後円部の頂上と同様に発掘調査や保存状況の確認は将来的な課題としても、現時点では石室があると想定し、雨水の浸入や根の伸張による影響を考慮した保存環境の改善を図っていく必要がある。

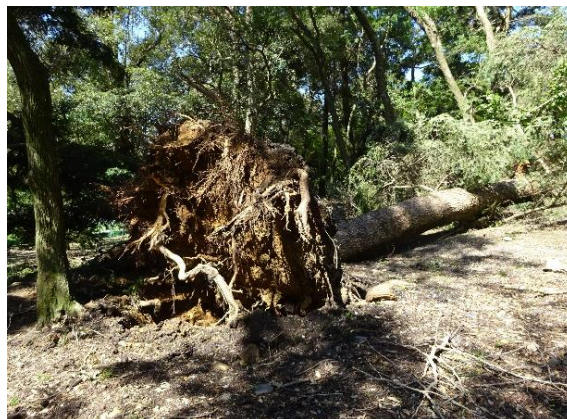
昭和2年の墳丘は全体が竹林で覆われていたが、地下茎による遺構への影響を考慮して、広陵古文化会の理解と協力のもと維持管理の中で徐々にモウソウチクを減らしていき、平成9年には全ての除去が完了した。約100年が経過した現状では、モウソウチクに代わって常緑広葉樹を中心に多数の樹木が生育し、成長速度の速いクスノキなどは既に巨木化している。モウソウチクと同様に根の伸張による遺構面への影響だけを考えると、墳丘上に樹木が生育していることは望ましくない。また、倒木した際に樹根が起こされ現地盤が大きく傷むおそれがある。平成30年9月の台風21号では、県内の文化財(記念物)において多数の倒木が発生した(右の写真)。

平成30年台風21号による倒木被害
(史跡東大寺旧境内)

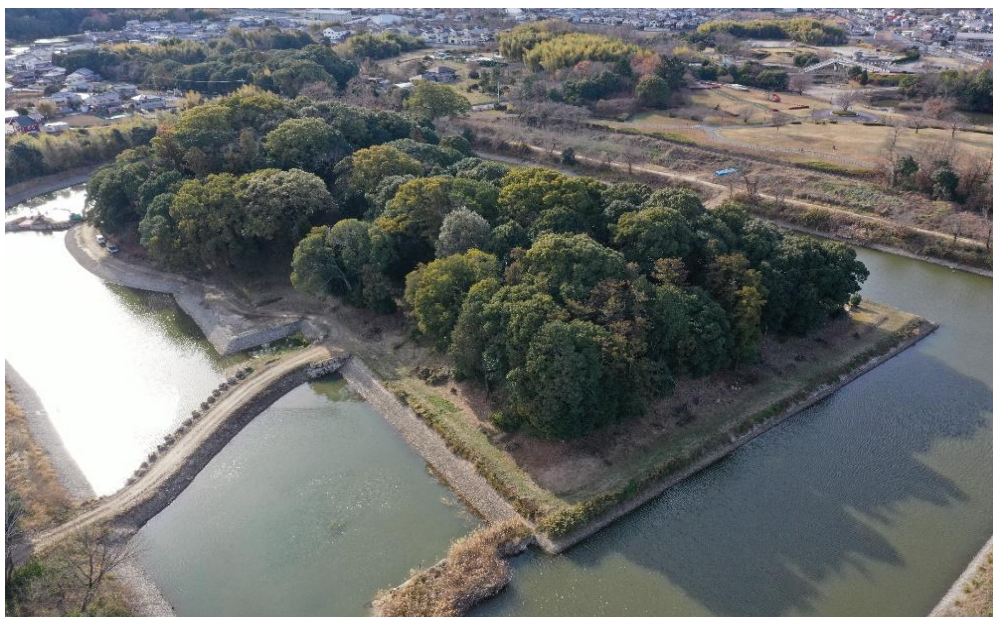
墳丘二段目および三段目を覆う多数の樹木

墳丘上に生育している樹木は、日陰をつくることで地被植物の生育環境を整えていることから、表土の流出防止に寄与している面もあり、一概に全てを撤去するという考え方にはならない。また、史跡指定範囲および周辺域は、馬見丘陵の東側に点在する古墳及び池沼等により形成される県の代表的な景観であることから、景観保全地区に設定され自然環境を適切に保全していくことが求められる。成長を続ける植物を相手に、遺構の保存と自然環境の保全を両立させていく必要がある。

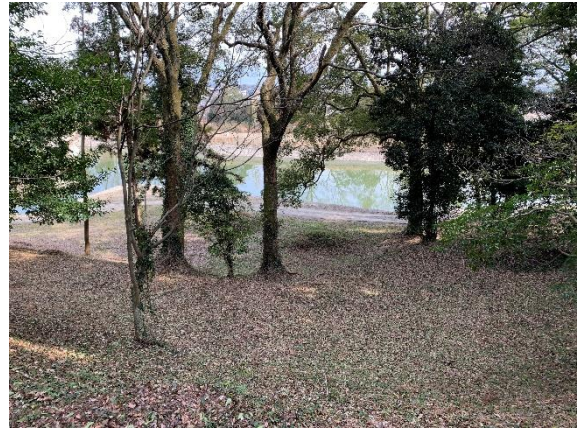
東側くびれ部には巨木化したクスノキが多数生育している

墳丘東側のくびれ部には、遺構保存の観点から伐採が必要なクスノキが多数生育している。この部分の顕在化を図るため、墳丘の保存に影響を及ぼさない範囲において、剪定・伐採の実施を検討する。また、古墳の全容を理解してもらうため、縮小地形模型の設置についても検討する。

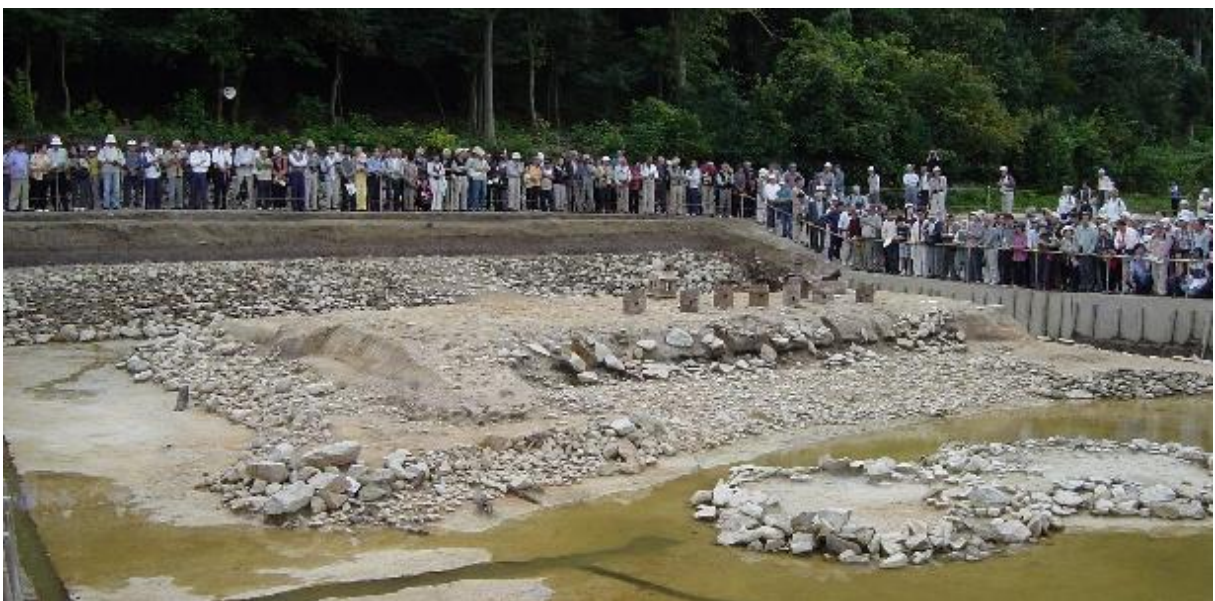
発掘調査により墳丘や外堤裾部で検出された葺き石や出島状遺構等は、護岸整備(埋め戻し)により保存を図っている。出島状遺構は良好に遺存していることから、遺構複製展示や復元展示などの整備効果として、来訪者が遺跡に対する理解をより深めるものになると期待される。なお、当面は周濠を灌漑用溜池として利用していくことから、出島状遺構を表示整備した場合は、一時的に周濠の水位を下げる必要がある。

出島状遺構の検出状況(現場説明会)

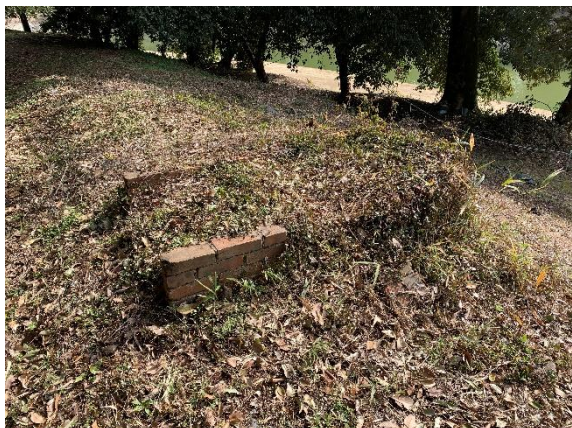
後円部に残置されたレンガづくりの構造物

景観阻害要素や来訪者の誤解を招くものは撤去を検討する。

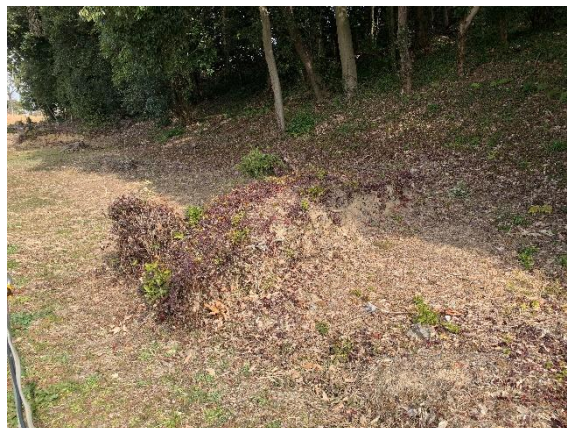
前方部に点在する浚渫土の塊
