第5節 指定地の現状

2. 調査と整備の現状

(2) 整備状況

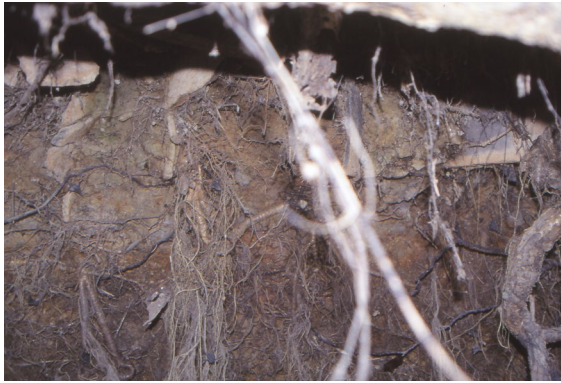
図3-27 測量調査で確認された埴輪列(前方部)

巢山古墳は周濠が灌漑用溜池として古くから利用され、水位変動や風波によって墳丘裾や外堤裾が侵食を受け大きく削られていた。墳丘西側の侵食崖面には、墳丘第一段テラスに樹立された埴輪列が露出し、確認できる個体数は約50基あった。墳丘東側はすでに埴輪列が崩落した状態にあり、早急な保存整備の必要に迫られていた。そこで平成9年(1997)度に指定地全体の地形測量を行い、発掘調査は平成12年(2000)度から開始した。第1次調査では当初の墳丘規模が全長約220mであることが判明した。第2次調査では前方部北西隅から木製鋤、周濠北西隅から靱形木製品が出土した。第3・4次調査は周濠泥土の浚渫工事中に発見された出島状遺構を調査した。第5次調査は周濠北東隅から準構造船の舷側板や縦板が出土した。第6次調査は前方部前面を調査した。第7次調査は前方部西側と周濠北東隅を調査した。第8・9次調査は外堤北側を調査した。第10次調査は外堤北西隅から西側中央付近までを調査した。第11次調査は前方部北東角から前方部東側墳丘裾を調査した。第12次調査は前方部西側、前方部東側、東側外堤を調査した。第13次調査は後円部西側、外堤西側を調査した。第14次調査は後円部西側、外堤西側を調査し、前方部第一段平坦面の盛土を撤去した。第15次調査は東側造出と東側外堤を調査した。第16・17・18・19次調査は後円部東半、東側外堤を調査した。第20~22次調査は後円部南東を調査した。第23次調査は埋葬施設の地中レーダー探査、後円部第一段の盛土、レンガの竈、井戸枠の撤去を行った。第24次調査は後円部と前方部の盗掘孔の精査と埋め戻しを行った。

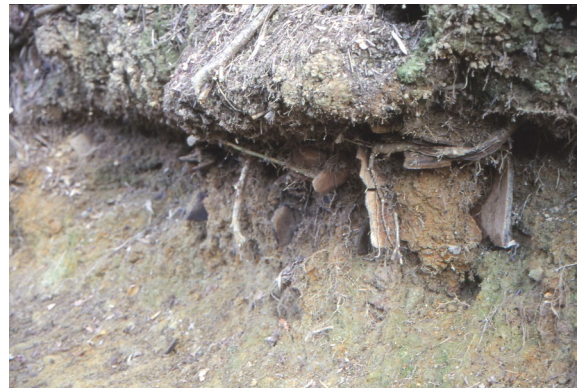
図3-28 測量調査で確認された埴輪列(後円部)

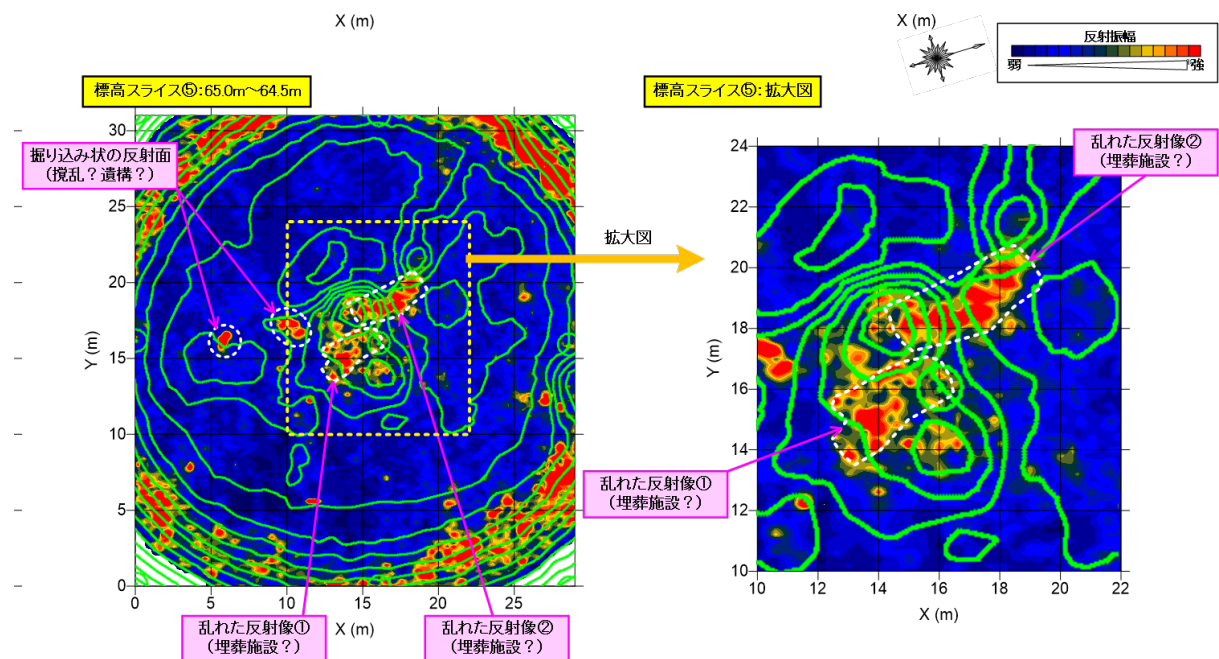
『特別史跡築山古墳整備基本計画』に基づき、後円部墳頂と前方部墳頂の地中レーダー探査を行い、竪穴式石室を詳細に把握するために、精密な地中データを取得することを目的として実施した。埋葬施設(竪穴式石室)探査では、既往の探査事例と比較すると不明瞭な結果となった。この原因は、石室を構成する石材が電磁波の減衰が顕著な“凝灰岩”であることに起因する可能性が高いこと、および盗掘や発掘調査によって石室周辺の土層が乱された結果、探査では明瞭な記録が得られなかったと考えられる。

図 3-31 後円部墳頂地中探査レーダー写真

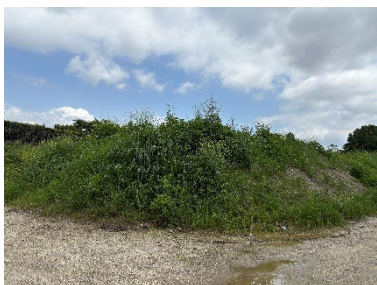
浚渫土

平成元年(1989)度に追加指定された外堤は、周濠に沿って巡ることができる。墳丘地区と同様に外堤裾の侵食に対して平成12年(2000)度から発掘調査と護岸整備を進めてきた。仮置きしていた護岸整備に伴う浚渫土を順次撤去中であるが、まだ一部が残されている。南西隅で県道132号河合・大和高田線と接している。北面および西面で県営馬見丘陵公園に面していることから、一体的な利用を図るため、行き来を可能とする整備を行う予定である。南西部分にはサクラが生育しているが、樹勢が衰えているものが多い。南側は竹藪となり、北側の両端と東側は樹林地が残り、周濠を挟んで墳丘と一体的な風致景観を形成している。風致景観の維持のため、南側の竹藪の間伐、同範囲内の灌木等の伐採を実施している。南側および北側の周濠側に史跡標柱が設置されているが、園路や広場等の整備はこれからである。

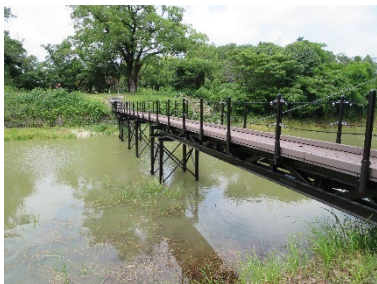
管理用橋

墳丘を巡る盾形の周濠は満々と水を湛え、現在も灌漑用溜池として利用されている。北と東と南東の外堤側に3か所の樋門があり、斉音寺水利組合が管理している。護岸整備にともない貯水面積が狭くなることから、貯水量を維持するため濠底に堆積していた泥土を撤去した。平成12年(2000)度から開始した護岸整備の実施期間中も灌漑用溜池としての機能を維持するため、仮締め切りを設置して工区毎に整備を進めてきた。現在は周濠内に設置していた築堤は撤去し、南西部に墳丘後円部と対岸の外堤を繋ぐ管理用橋を設置している。

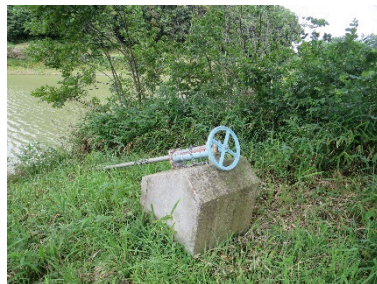
樋門

大和平野の農業は吉野川分水の恩恵を受けており、築山古墳周辺の水田も吉野川分水の受益地である。築山古墳の周濠(アシ池)は農業用のため池として利用されており、外堤に設けた樋門の開閉によって周濠の水の利用を調整している。築山古墳の西側、竹取公園入口付近の築山水槽(第5号分水工)は広陵町の地下を走る吉野川分水の水管からそれぞれの農地の面積に合わせた水量を配分する施設で、ここから送られた水が築山古墳の外堤南西側の流入口から周濠へ入り、周辺の農地へ送られる。アシ池の受益面積は15haである。
